Repérage Carrières et Colline Rodin

Repérage entre la surface et les trois niveaux de galeries creusées (émergences, puits, gestion de l'eau et de l'air...).

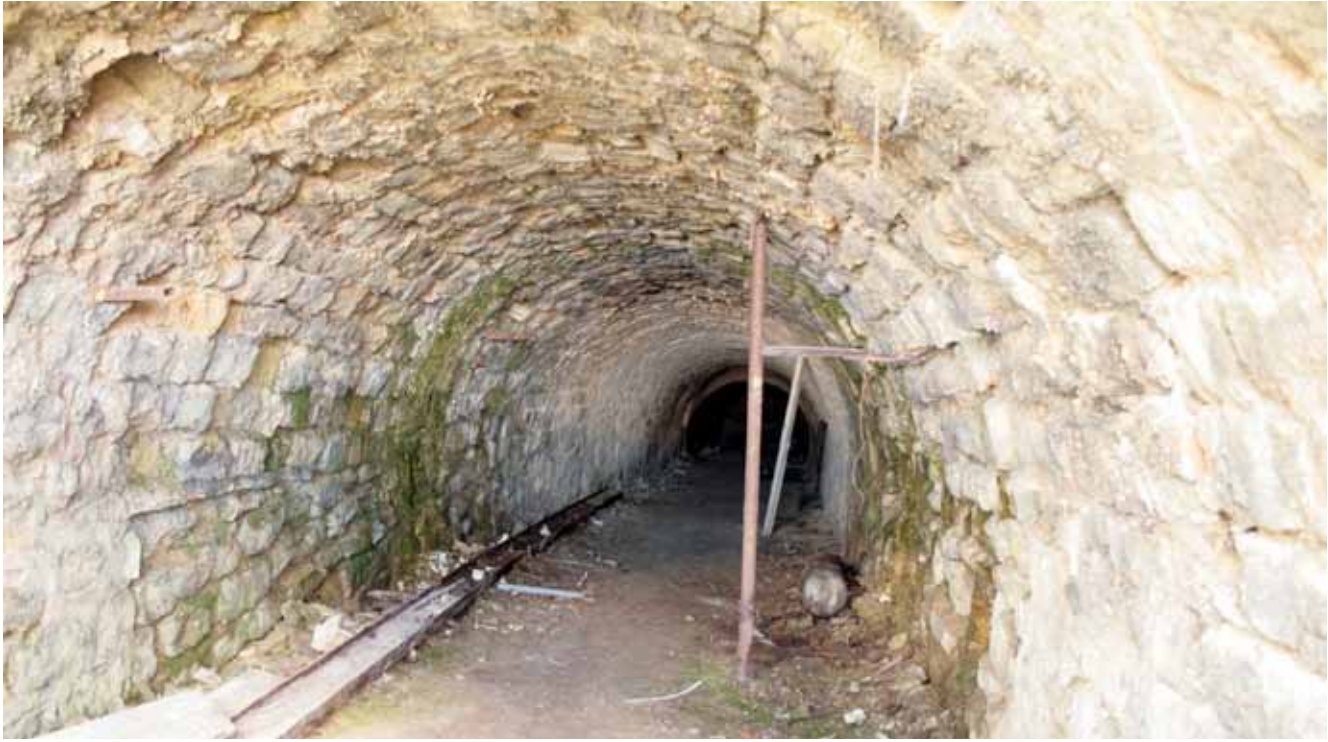
Ci-dessus, derrière des grilles, au milieu du mur Est, l'entrée interdite par l'arrêté municipal de 2002. La galerie en rampe (*descenderie*), est d'abord protégée par une voûte maçonnée puis creusée dans la craie (Symposium* de 1989 p. 34). Des traces d'humidité apparaissent aujourd'hui dans la première partie (*ci-dessus*).

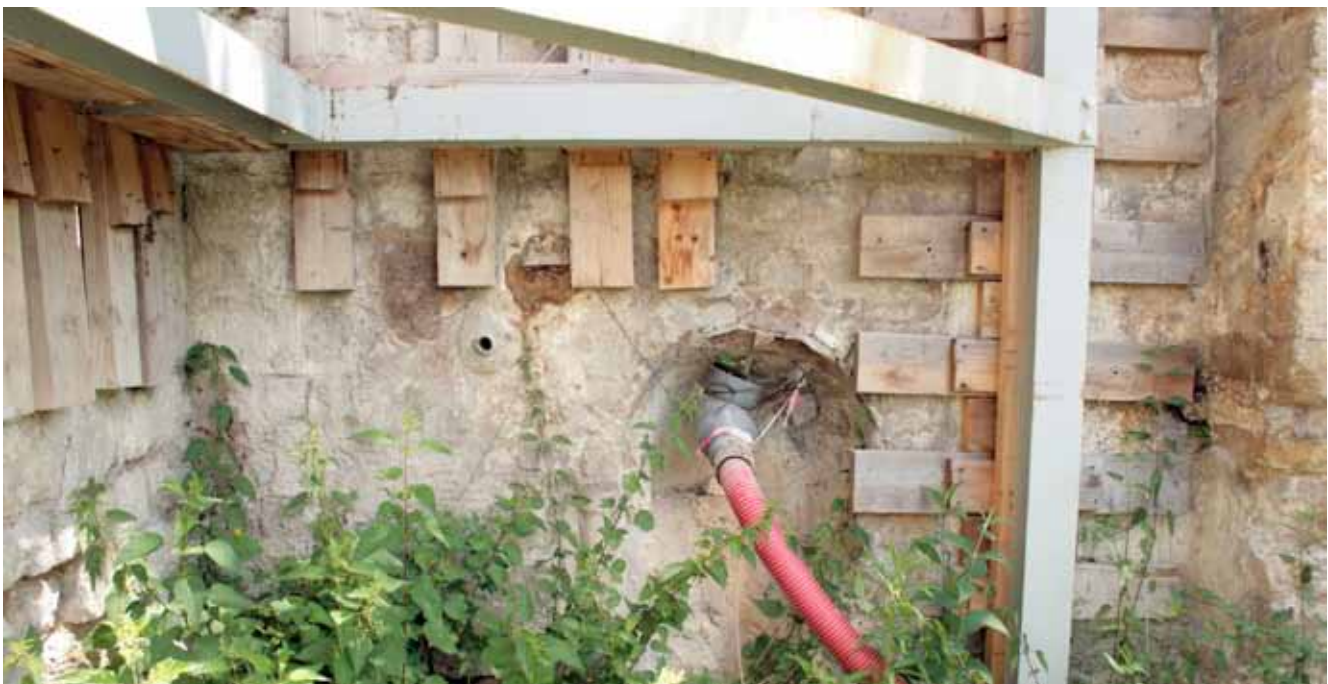
Côté nord en bas du mur Est, creusée dans le soutènement, une petite niche (*ci-dessous*) laisse filtrer de l'eau.

Celle-ci a été captée, mais les tuyaux la conduisent sur les pavés de la cour et elle s'écoule jusque dans la rue Arnaudet.

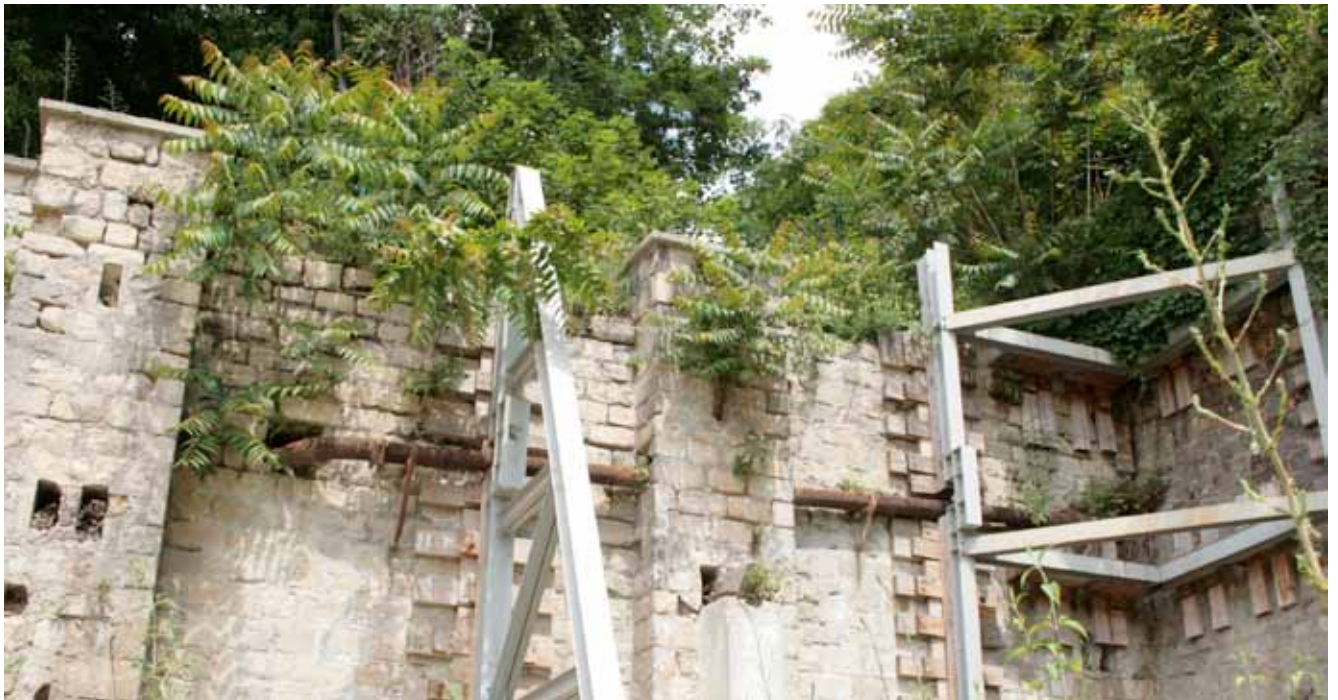
En haut du mur Nord une grosse canalisation condui(sait ?) de l'eau au delà du mur (*ci-dessus*). Une eau captée derrière le mur de soutènement Est ou en provenance de la Goulette aux Moines, à peu près dans le prolongement de ce mur, au Sud ?

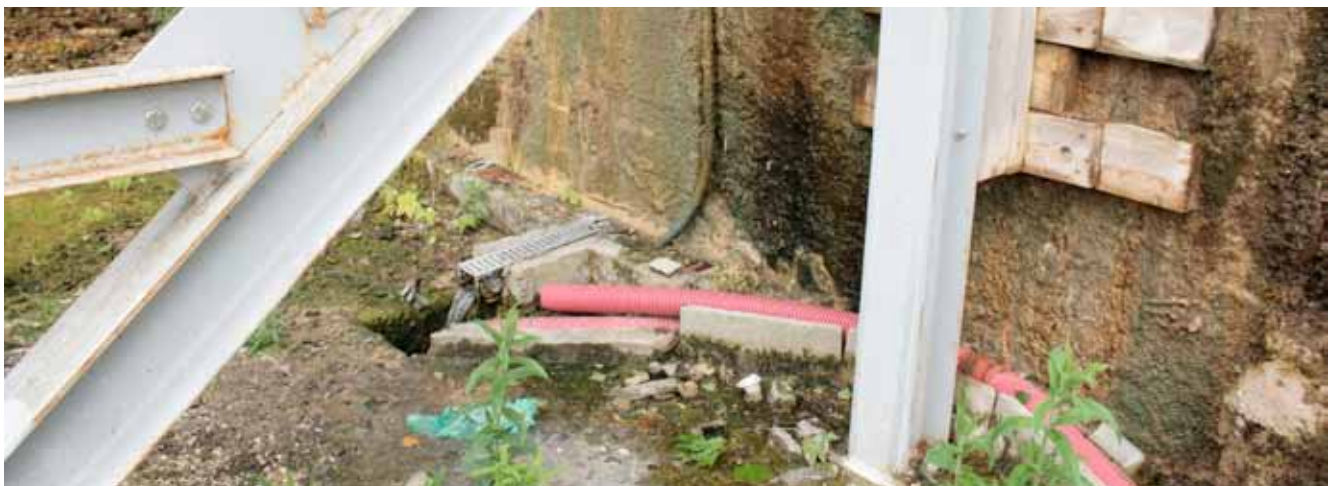
En hauteur un captage à hauteur de la *Goulette aux Moines (ci-contre)* et un autre un peu plus bas conduisent l'eau dans deux tuyaux jusque dans un regard d'évacuation vers le réseau des égouts. Ce regard est également le déversoir d'une cunette aménagée au pied de cet angle de la cour et qui recueille tous les ruissellements du mur (*ci-dessous*).

L'angle Sud-Est de la cour est ainsi particulièrement humide, tant le sol quasi marécageux que les murs derrière lesquels doivent s'accumuler des sources collinaires.

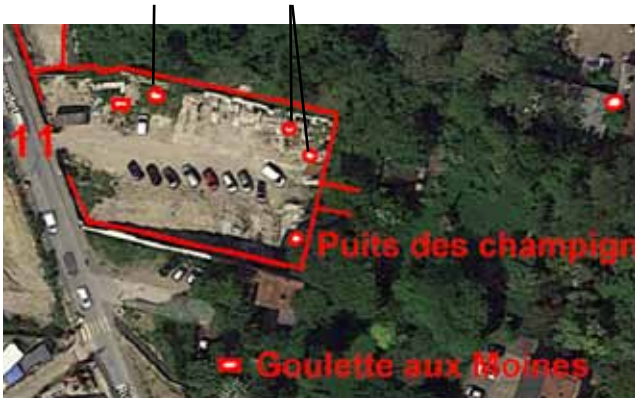
Vers cet angle, le mur Est est percé de quelques carottages (ci-contre) ou anciens captages (cf page 7) ?

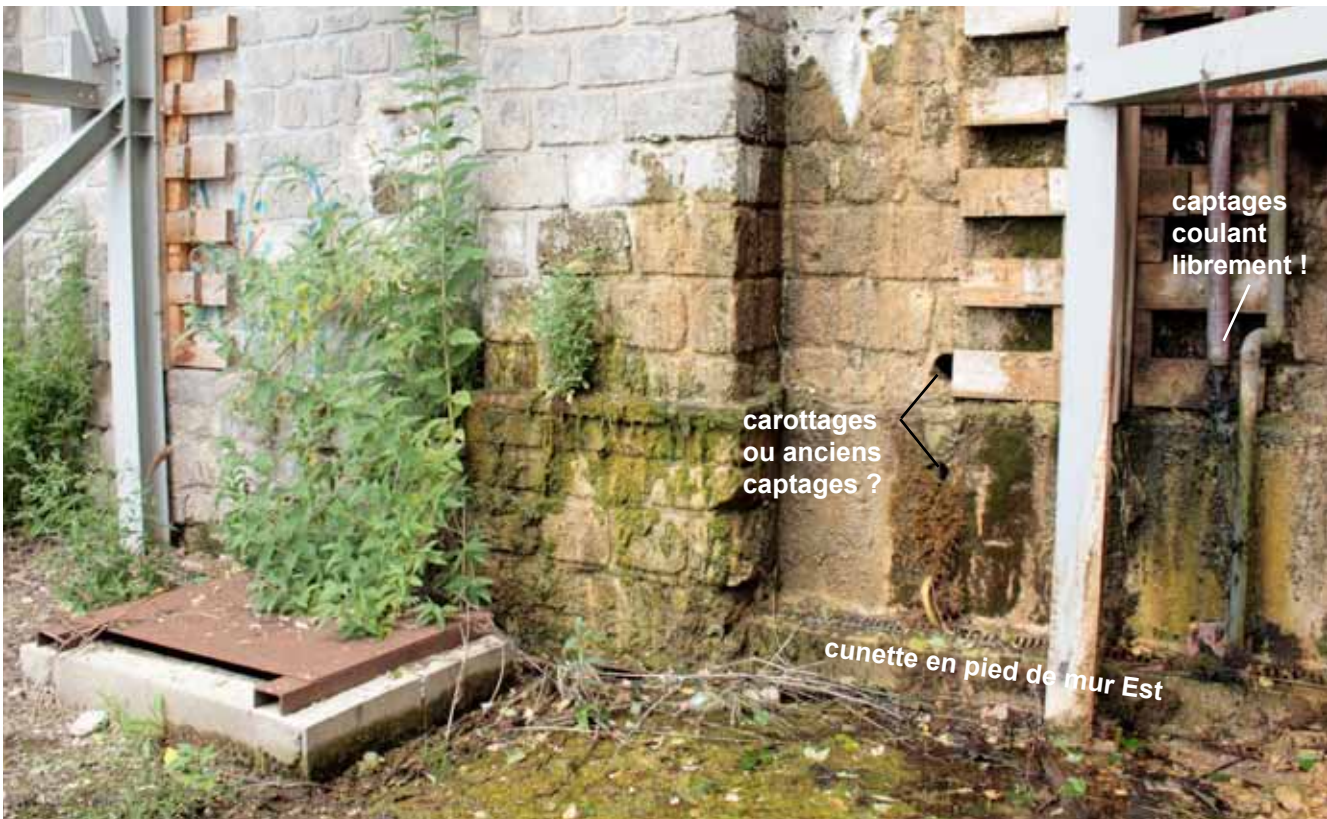
des eaux souterraines (cf. pages précédentes), **une quantité importante d'eau continue à se déverser dans ce puits des champignonnistes.** Un constat auditif car chacun des puits est recouvert d'une plaque métallique boulonnée, ce qui rend impossible de soulever ce couvercle pour se rendre compte, savoir si l'eau passe par infiltration (la couche d'argile protectrice de la masse de craie a-t-elle été également dégradée par l'excavation de la société Marland ?) ou par une ancienne canalisation souterraine ?

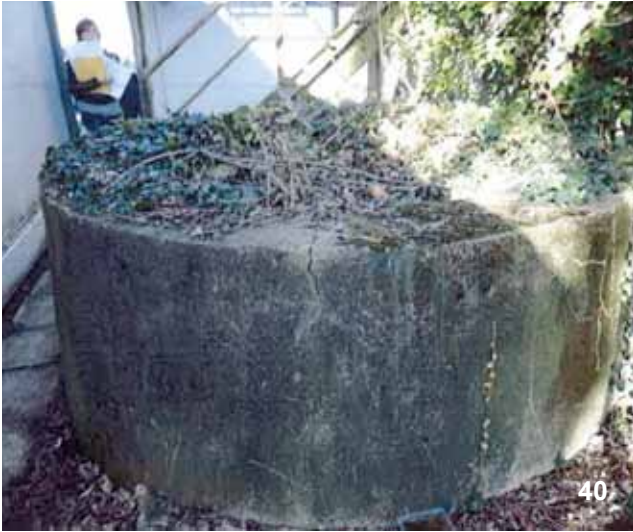
Emergence début mars 2015 du puits 2004, d'après photo d'Hervé Clain (*ci-contre* et cf page 7) : "puits d'aération" semi-fermé pour la ventilation basse de la carrière, à l'arrière de la fonderie Clémenti.

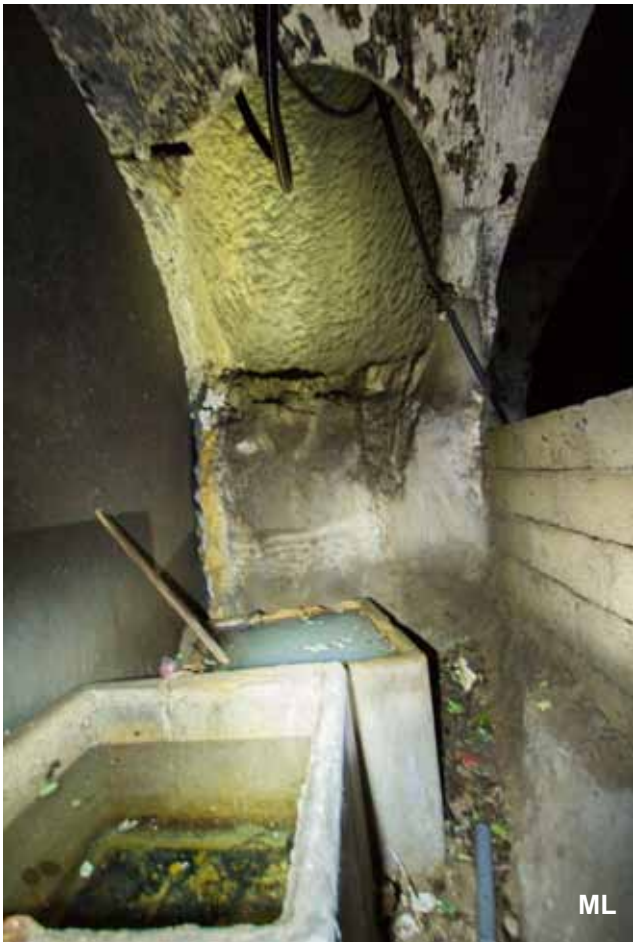
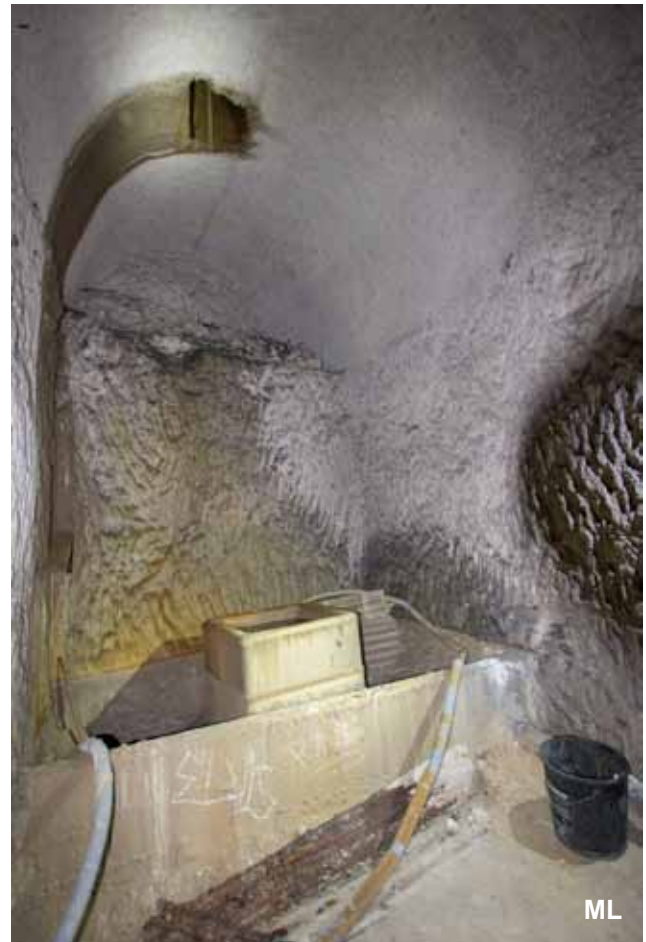
Ci-dessous à gauche, vue du niveau supérieur, avec les mêmes tuyaux qui circulent ensuite dans la galerie, remontant le long de la rampe d'accès pour rejoindre la cour du 9 et le réservoir (cf page 8). Le puits continue en contrebas pour rejoindre le niveau inférieur.

Ci-dessous vue du niveau inférieur, le puits ne débouchant pas dans le niveau intermédiaire. Les pertes d'eau sont comme au niveau supérieur recueillies dans des bacs.

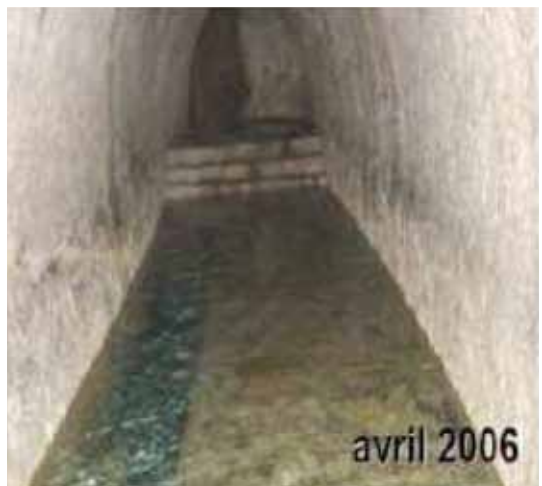
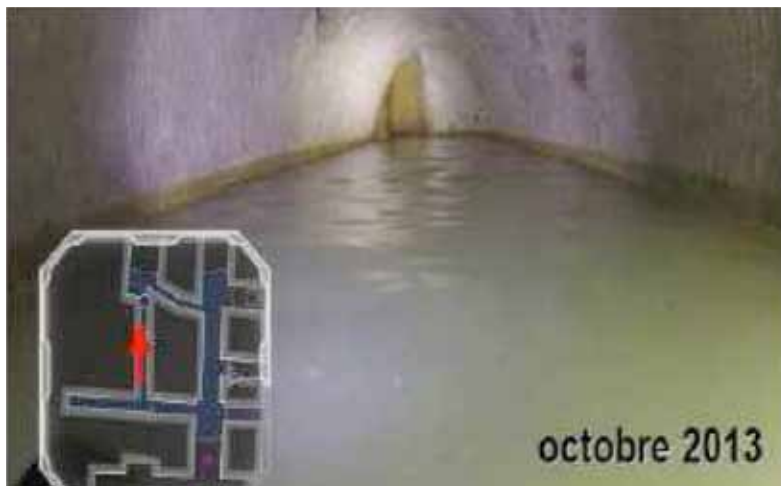
Ci-dessus, la photo de 2006 (extraite du rapport Cerema de 2014) montre que des variations de niveau d'eau ont déjà eu lieu auparavant, confirmant les témoignages d'habitues de la carrière.

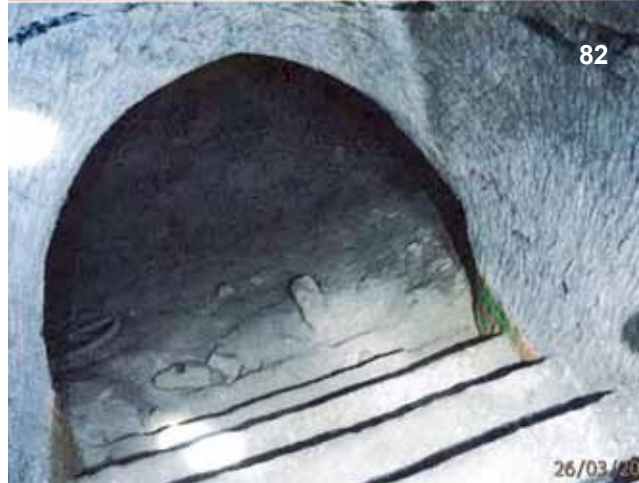
Fin mars 2015, la photo 82 (*ci-contre*) montre la base de l'escalier où l'on aperçoit le niveau atteint par l'eau qui s'est momentanément retirée.
