Repérage Carrières et Colline Rodin

Repérage entre la surface et les trois niveaux de galeries creusées (émergences, puits, gestion de l'eau et de l'air...).

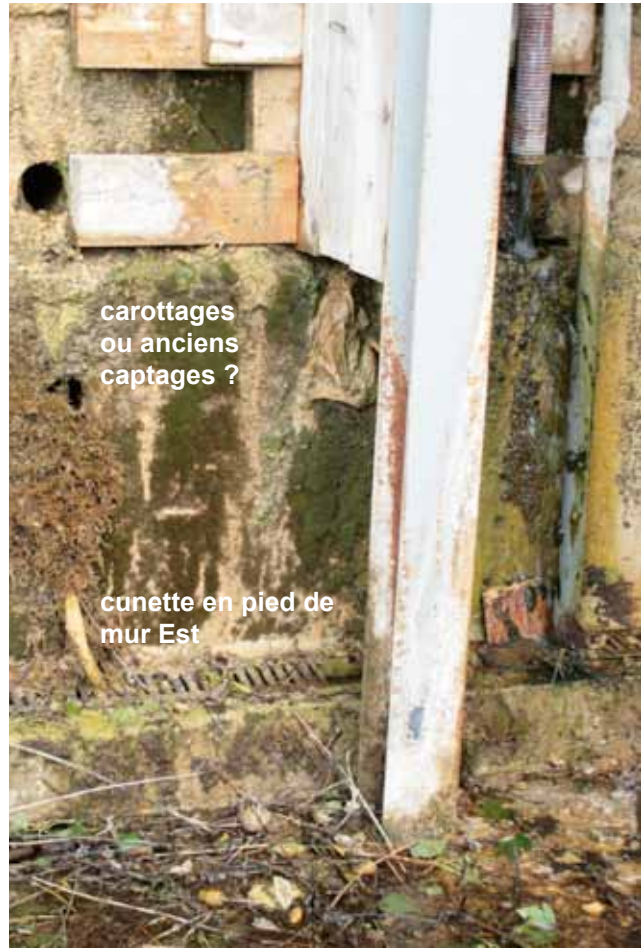
La captation de la *Goulette aux Moines* disposait dès sa création au XVIIe siècle d'une cuvette de distribution répartissant l'eau entre propriétaires

et ayants-droit : la ville (fontaine), le moulin des Chartreux, la ferme... (Symposium de 1989 p. 35).

des eaux souterraines (cf. pages précédentes), **une quantité importante d'eau continue à se déverser dans ce puits des champignonnistes.** Un constat auditif car chacun des puits est recouvert d'une plaque métallique boulonnée, ce qui rend impossible de soulever ce couvercle pour se rendre compte, savoir si l'eau passe par infiltration (la couche d'argile protectrice de la masse de craie a-t-elle été également dégradée par l'excavation de la société Marland ?) ou par une ancienne canalisation souterraine ?

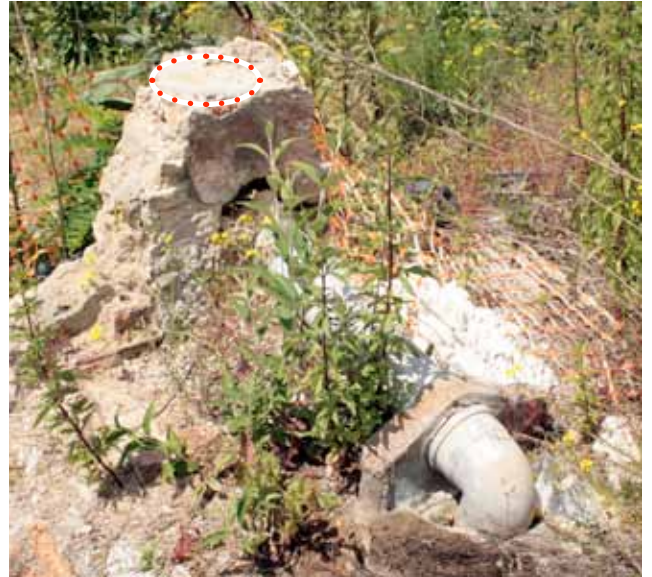
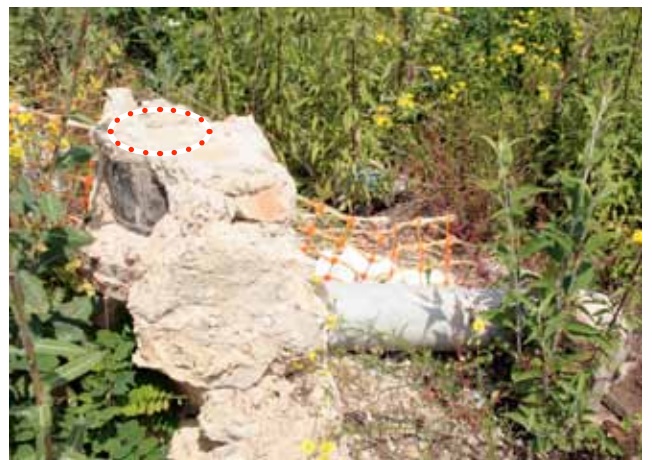
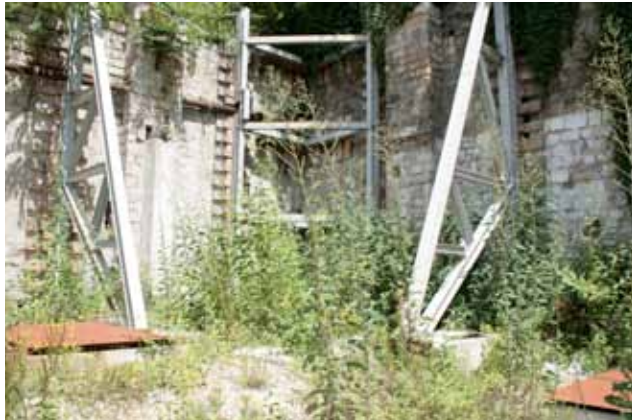
Un morceau de massif maçonné est aussi visible un peu plus à l'Ouest (*ci-dessus*), au milieu des broussailles, plus proche de la rue Arnaudet. A l'intérieur, une canalisation qui plonge dans le sol (arrivée d'eau depuis la Goulette aux Moines ?), puis après un coude horizontal l'eau serait repartie en vertical pour ensuite être distribuée ?

Traces des broyeur-tamiseur et broyeur-laveur ou des deux bassins décanteurs de la société Marland (cf. page 3) ou reste des aménagements faits par Demarne pour redistribuer l'eau vers les autres usagers, ou restes des aménagements réalisés par les champignonnistes ?

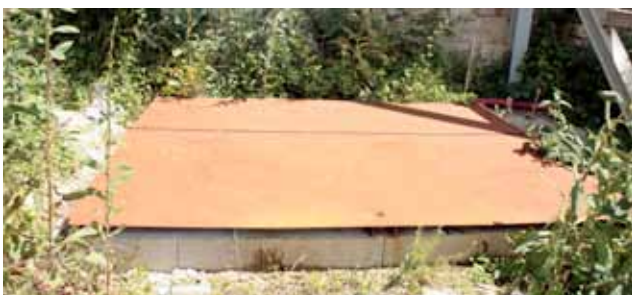
Puits Nord-Ouest, un peu plus grand que les autres (ci-dessous)

Les autres puits de la cour du 11 se trouvent dans l'angle Nord-Est ainsi qu'au Nord-Ouest. Ils sont aussi notés par Antea comme *Arrivées d'eau*. La carte de l'IGC du niveau supérieur note ceux du Nord-Est comme *AP, anciens puits d'extraction*. Le constat auditif (seul possible) n'a pas été fait, mais le terrain est plus sec alentour (*ci-dessous*)... Pour les niveaux intermédiaire et inférieur, l'ensemble des puits est noté comme anciens puits d'extraction.

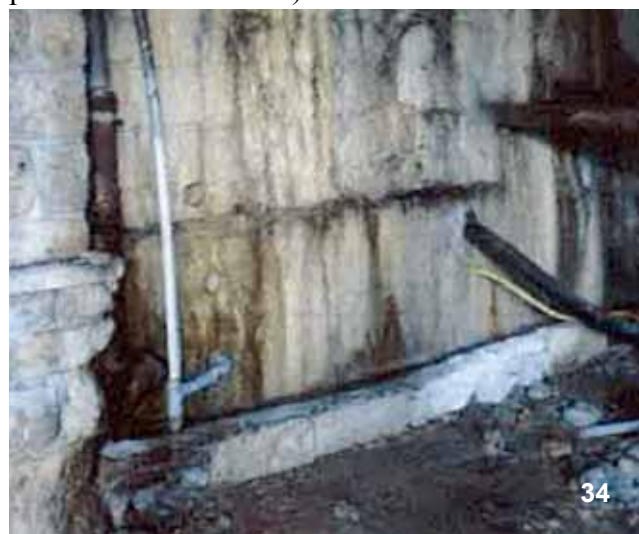
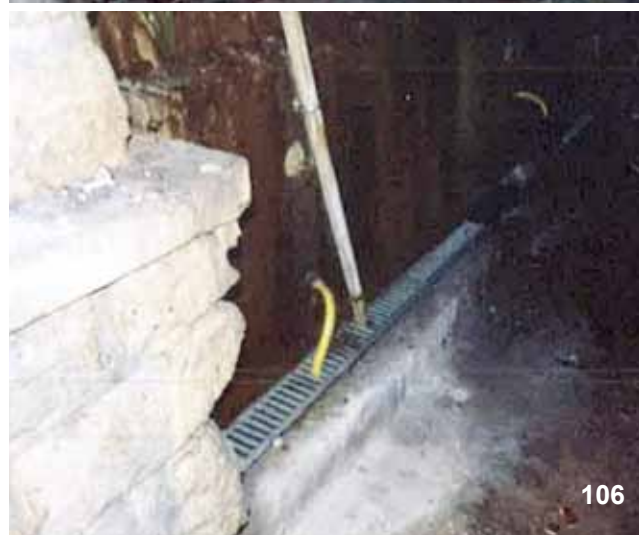
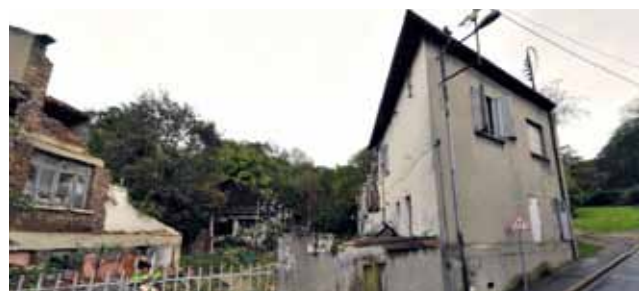
-avant leur démolition en 2016 (photo en bas de page), les bâtiments (ci-contre photo 32, celui adossé au mur Sud début mars) ont été **pré-démolis** pour éviter tout squatt.

-contre le mur Est des travaux de *reprise des captages des eaux collinaires alimentant l'ancienne fontaine de la Goulette aux Moines* ont été réalisés par la mairie pendant l'été 2015 : canalisations, cunette (cf p.5 et ci-dessous photo 34 début mars et en-dessous photo 106 mi-novembre).

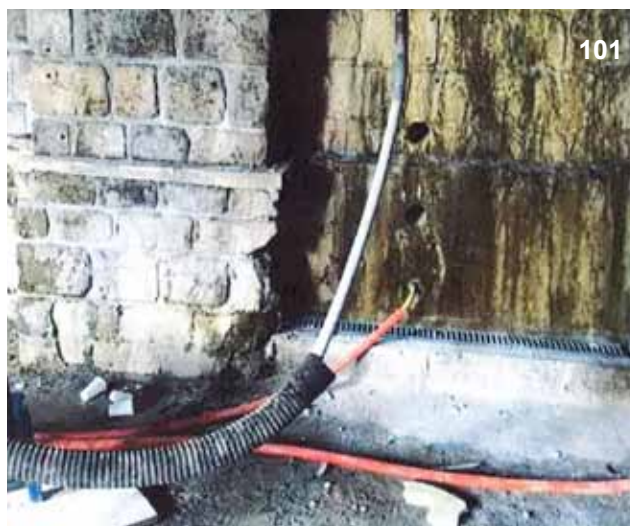
Peu après les travaux, pendant l'été, les eaux de captage ont été détournées directement dans le puits des champignonnistes, une dégradation volontaire par les squatteurs (photo 101 ci-dessous).

Dans son suivi de l'instrumentation (cf. p.6), Antea constatait en nov 2015 que des capteurs étaient sectionnés.

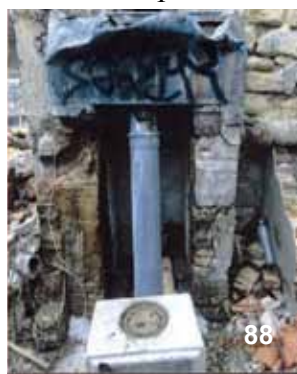
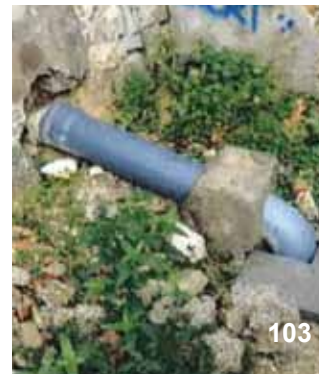
-à l'entrée de la cour, des résurgences des eaux de la Goulette aux Moines par un système de siphonage au tracé inconnu ont également été modifiées par la mairie pendant l'été ; les eaux sont rejetées au réseau gravitaire de la rue (ci-dessous, photo 88 fin mars et photo 103 mi-novembre).

Pas vu leur présence en 2019 ?!

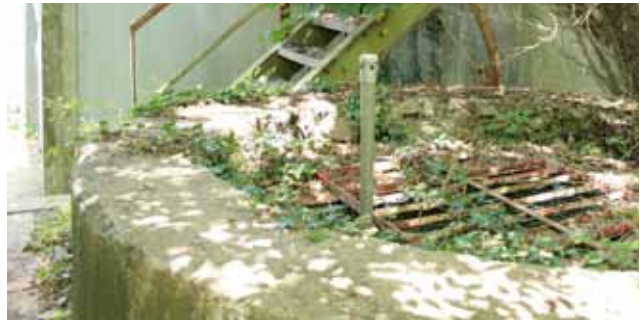
Emergence début mars 2015 du puits 2004, d'après photo d'Hervé Clain (*ci-contre* et cf page 7) : "puits d'aération" semi-fermé pour la ventilation basse de la carrière, à l'arrière de la fonderie Clémenti.

Vue récente ci-dessous :

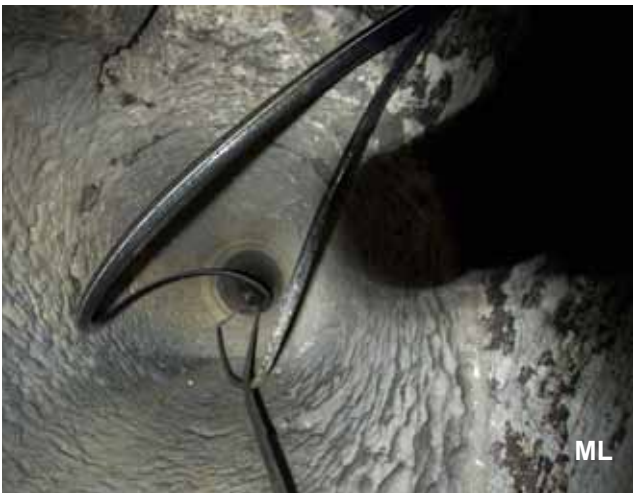
Ci-contre vue récente en regardant vers le haut, avec les tuyaux de captage de l'eau de source environ 20m plus haut.

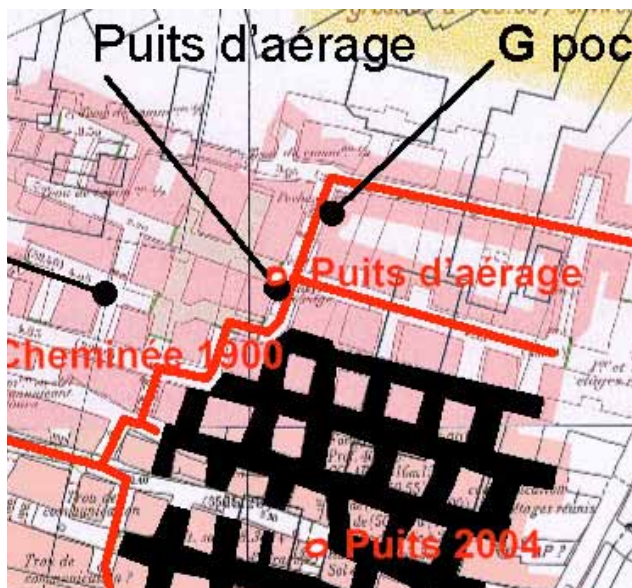
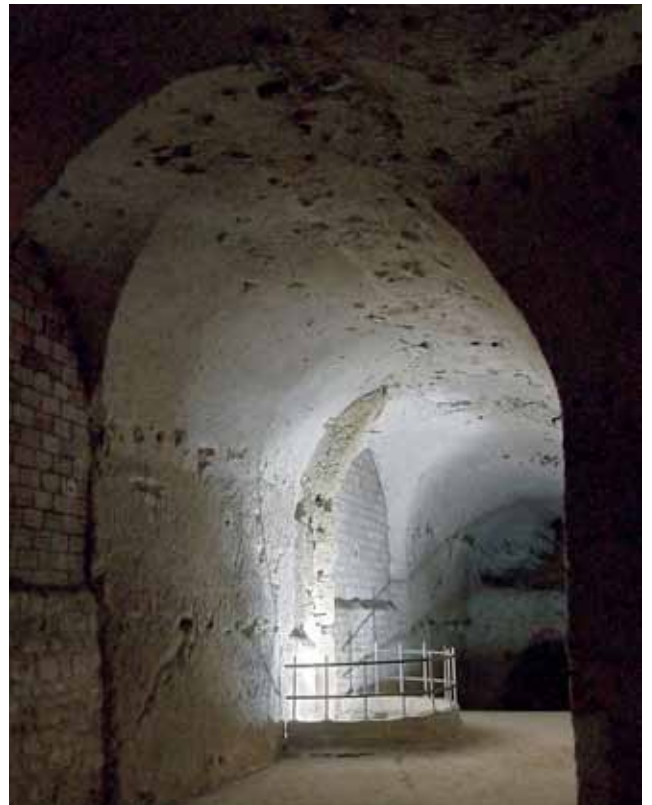
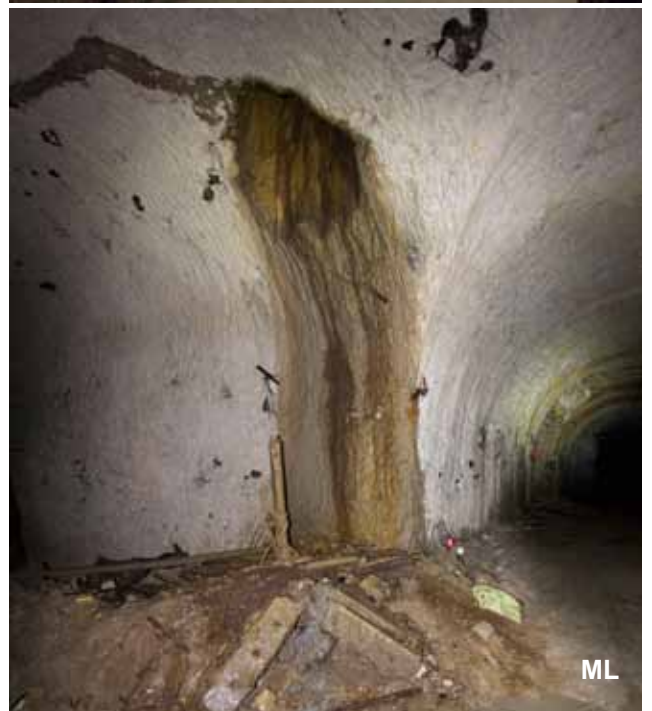
Situé au Nord de la carrière, il fait partie des *Arrivées d'eau* signalées par Antea. La niche spectaculaire qui abrite le puits au niveau supérieur (*ci-contre*) est en effet très humide, ornée de concrétions.

A ce niveau inférieur, le puits apparaît comme une simple perforation dans la voûte (*ci-contre*), permettant la circulation de l'air.

Il est surtout aujourd'hui une arrivée d'eau ; les eaux souterraines ne se limitent pas à la Goulette aux Moines et figuraient sur des plans de 1856 et 1858 relatifs aux glaisières situées un peu au nord, des voûtes d'amenée d'eaux raccordées au pierré Gonin (Marie-Thérèse Herlédan, 1989*).

Comme pour le puits 2004, le niveau intermédiaire ne figure pas sur les plans à son emplacement (cf *coupe page 12 et cartes IGC page 13*). Au niveau supérieur, il est localisé juste au Sud d'un généreux escalier (*ci-dessous à droite*) qui conduit plus d'1m40 plus bas dans un niveau tou-

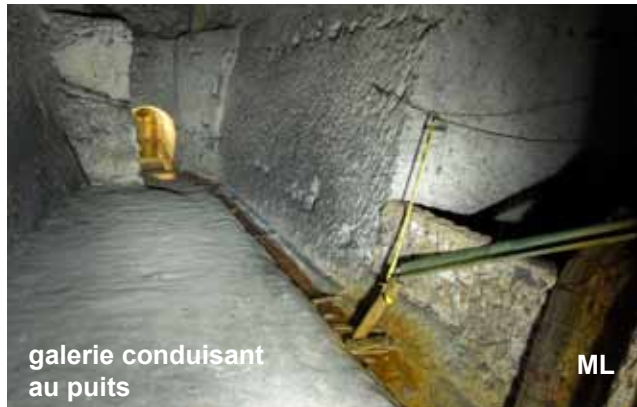
galerie conduisant au puits

Au niveau supérieur, la galerie d'accès au puits comporte une flaque de deux à trois centimètres d'eau (il tombe beaucoup d'eau !). L'eau est historiquement présente puisque la galerie comporte un caniveau latéral et un petit bassin (*ci-contre*).

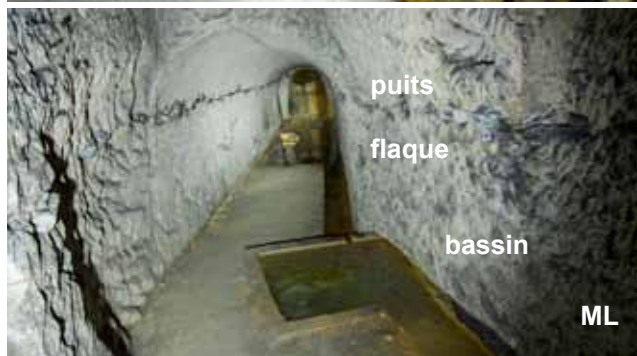
A l'intérieur du puits sont présents les tuyaux qui remontaient l'eau depuis les pompes attribuées aux champignonnistes et installées au niveau inférieur (*en bas de page à droite*).

puits

flaque

bassin

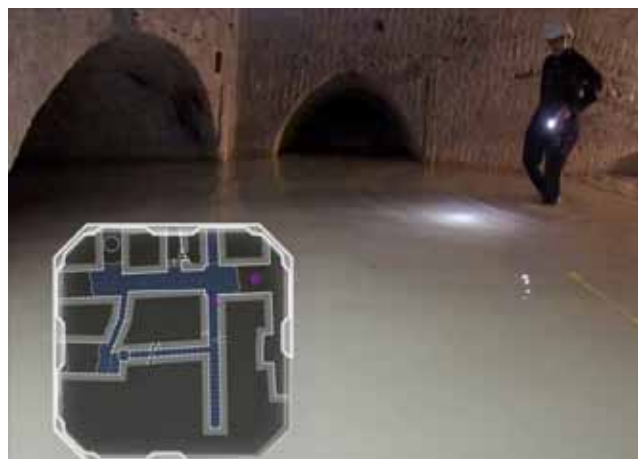
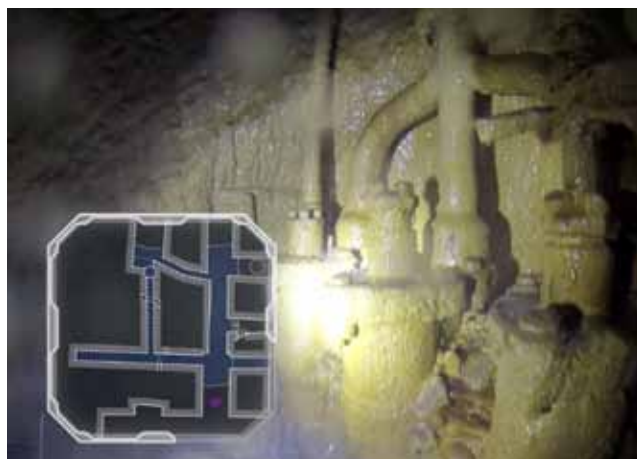
Au niveau inférieur se trouve la zone ennoyée qui déclencha l'escalade d'études, d'avis techniques et de précautions conduisant au comblement ! Exemple de cette vidéo de 2013 (*ci-dessous*), en ligne sur internet, où on voit le géomètre parfois nager dans la galerie, notamment à hauteur des failles karstiques : c'est là que se trouvent des bassins d'environ 2m de profondeur qui servaient pour les champignonnistes. Le puits était à leur époque accessible à pied sec.

Le niveau d'eau fluctuant submergeant les bassins ne serait apparu que dans les années 1975-80, soit après le départ des champignonnistes, et donc à partir de l'abandon de la gestion de l'eau. Le niveau a depuis toujours varié, fonction du débit des sources et de leur alimentation, voire par remontée des nappes fluviale ou collinaire. Rappelons que ce puits est le plus proche de la Goulette aux Moines et du ru de Meudon qui descend depuis le bois de Meudon, et est aujourd'hui recouvert.

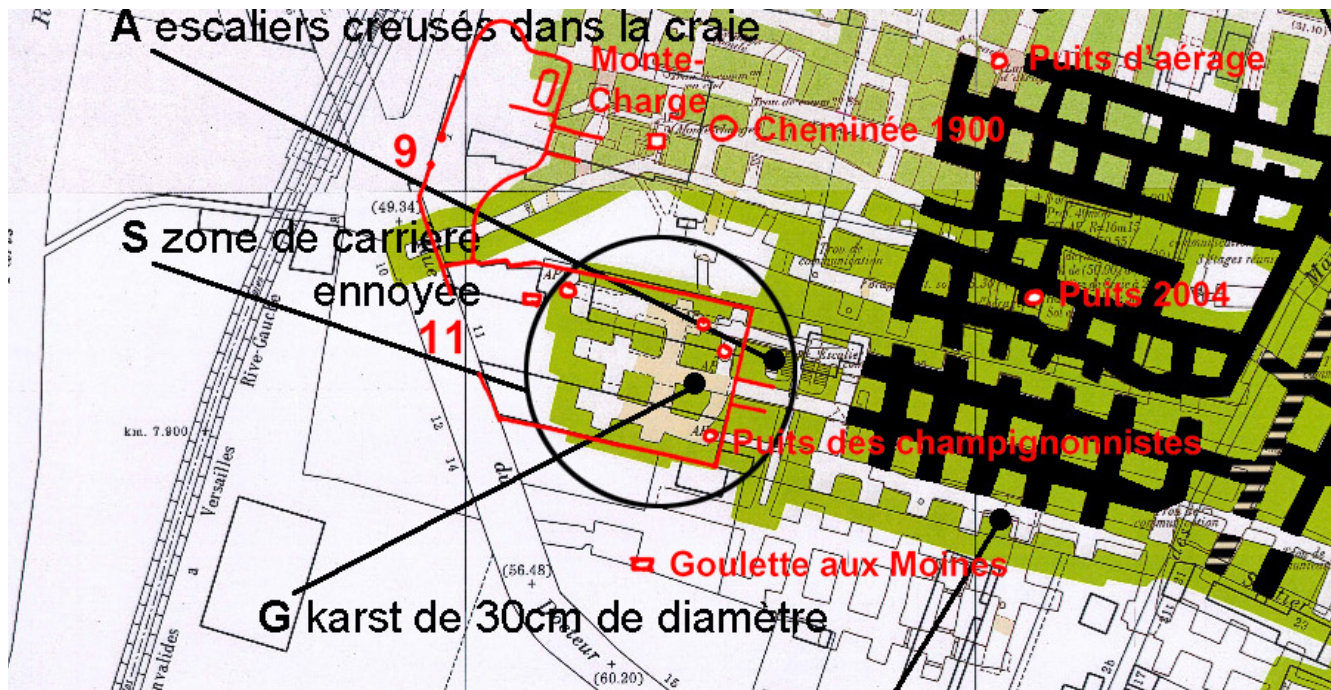
Ci-dessous la carte IGC du niveau inférieur des carrières, avec repérage de ce puits des champignonistes, qui après l'escalade des inquiétudes en 2013 par le niveau d'eau atteint (*zone ennoyée*) n'est en fin de compte absolument pas impacté par le projet de comblement !

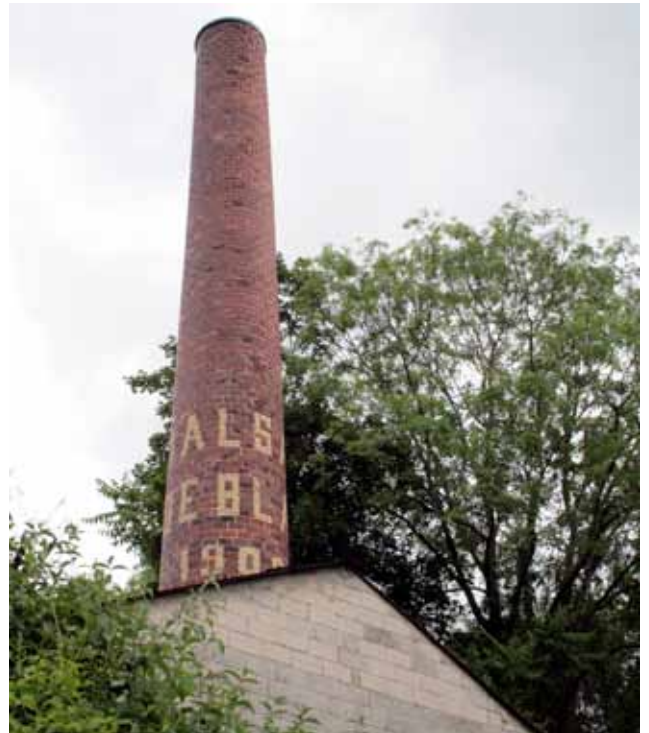
CHEMINÉE MALSAC F^T DE BLANC 1900

La cheminée Malsac actuelle a vu sa hauteur réduite de plus de 10m à la fin des années 1970 pour des questions de sécurité, à la demande de la mairie.

La construction de **la cheminée Malsac** en 1900 (date figurant au pied de celle-ci - cf. *ci-dessus*) est cohérente avec cette activité qui continuait encore en 1920 (publicités pour le blanc Malsac et Demarne dans le Bottin de l'époque) jusqu'à la fermeture en 1923 par interdiction de continuer l'extraction en proche banlieue parisienne.

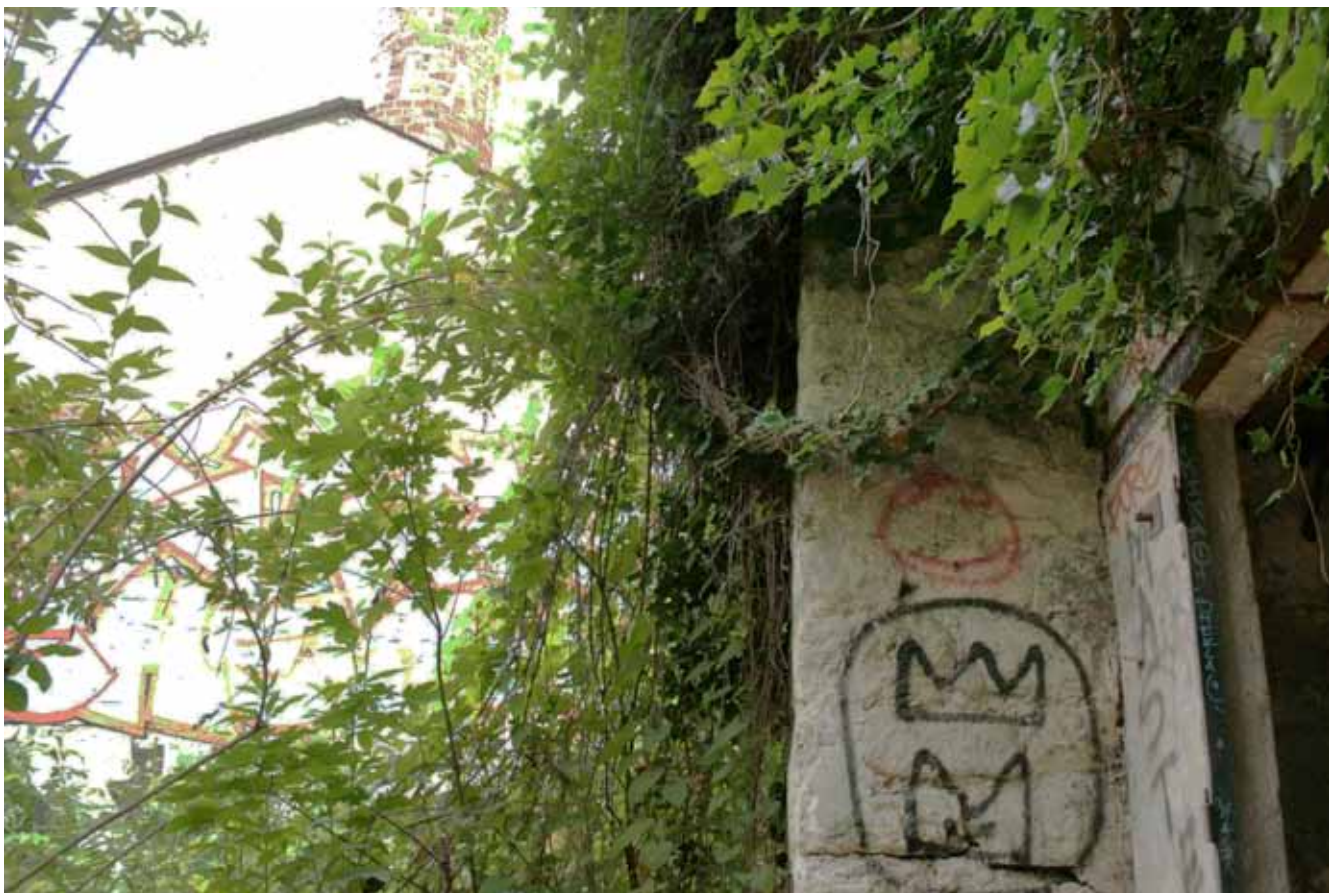
En arrière plan sur la photo de l'entrée du monte-charge (*ci-dessus*), la cheminée Marsac de 1900 et le pignon du hangar dans lequel est aujourd'hui inséré le pied de la cheminée (*cf page 19*).

Perdu aujourd'hui dans une jungle végétale, il sert encore d'accès pour les explorateurs urbains, à travers la grille de protection dont quelques barreaux ont été sciés (*ci-contre*).

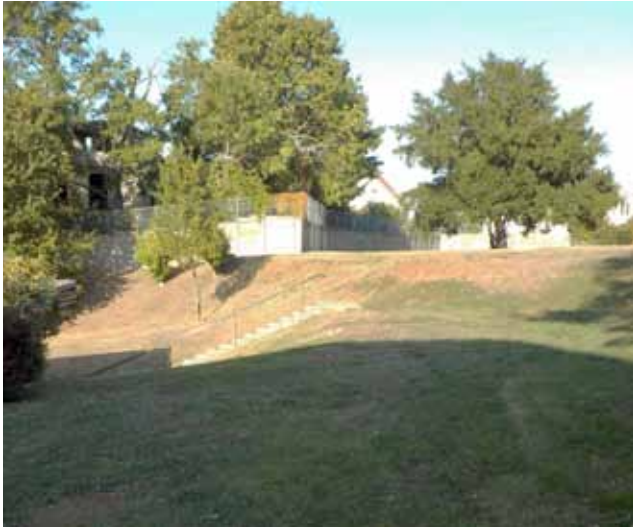
On trouve aussi au Sud du musée Rodin une excavation (arc de cercle rouge *ci-dessus*), notée par l'expert Hervé Clain (photo 67, *ci-dessous*) comme *Talus circulaire dominant l'esplanade inférieure et correspondant à l'ancienne entrée de cavage des exploitations du calcaire du Lutétien*.

L'ancienne entrée de cavage est aujourd'hui escamotée par un escalier qui relie le niveau haut du parc et celui du sentier des Mauduits (*ci-dessus*).

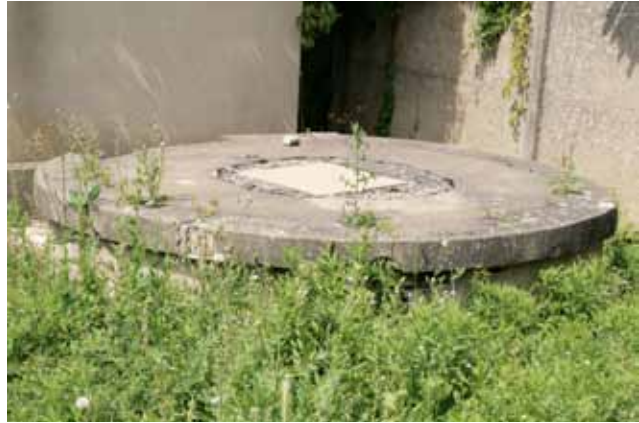
Au Sud, aucune galerie ni ancienne exploitation à ciel ouvert n'apparaissant sur la carte de l'IGC, l'excavation a-t-elle également donné l'accès à des galeries non répertoriées (*cf ci-contre*) ? Cette plateforme en contrebas du parc se situant au-dessus des niveaux intermédiaire et inférieur des carrières de craie a été cloturée depuis le *péril* pour en éloigner le public (*ci-dessous*).

Le parc du musée Rodin comporte peu de traces de cette ancienne exploitation du calcaire, hormis les deux excavations et ce *puits de service* situé au Sud du musée Rodin, près de l'avenue Auguste Rodin, d'où il est visible (*ci-dessus et repéré par un rond rouge sur la carte page 22*).
