Sécuriser et Valoriser

Quels projets pour les carrières et la colline ?

Carrières et Colline Rodin (Meudon)

architecture - paysage

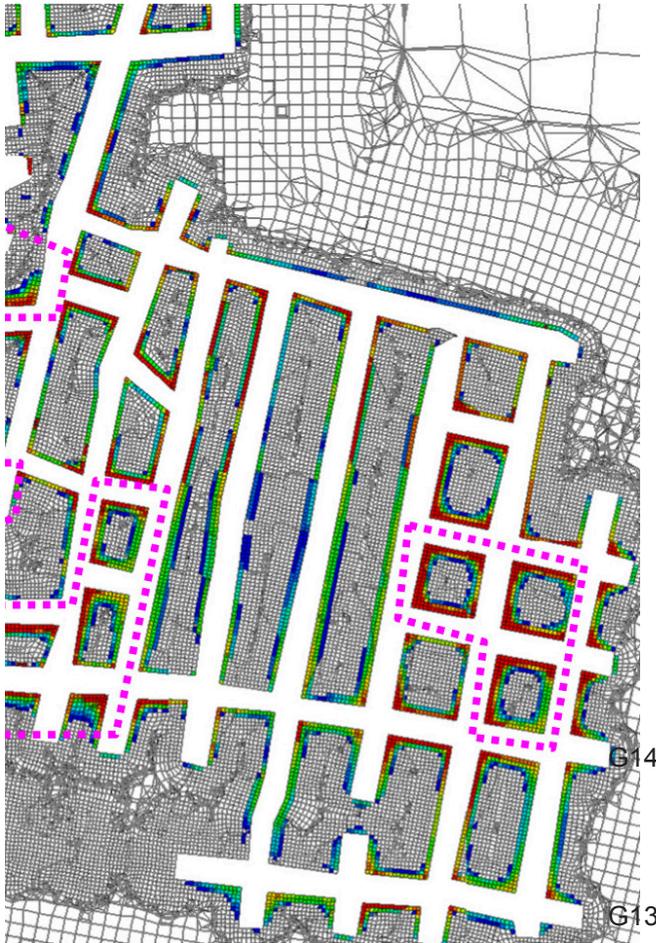
Niveau inférieur avec indication (Ineris, 2017) des piliers dont le facteur de sécurité FS est <1,5.*

* facteur de sécurité retenu par l'Ineris selon la demande d'étude de résistance pilier par pilier (cf. p. 3), avec des coefficients surévalués dès 2011 et sans tenir compte des mécanismes de mise en charge hydraulique du toit de la crayère.

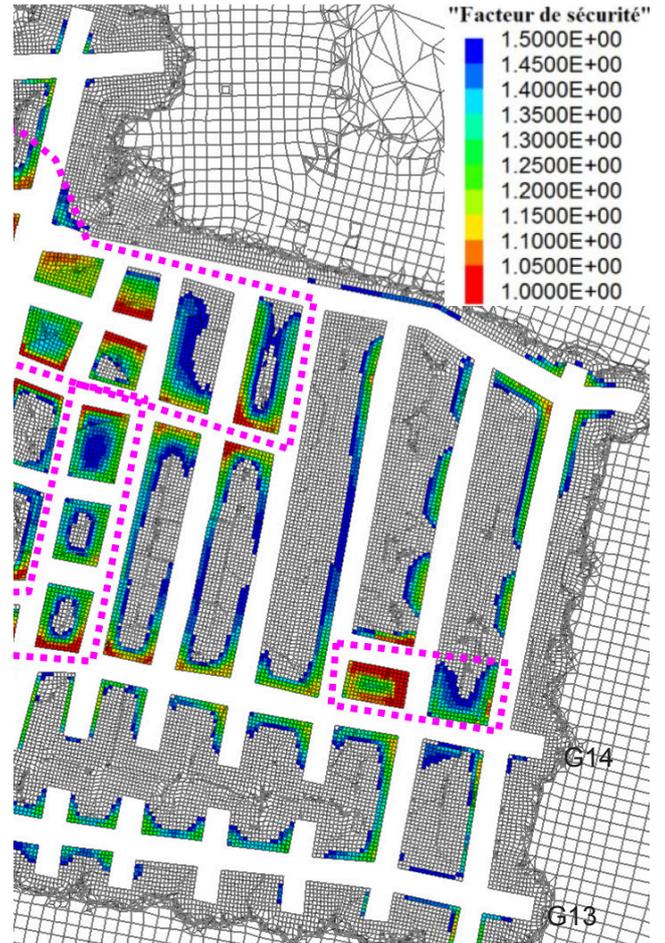
Niveau intermédiaire avec indication (Ineris, 2017) des piliers dont le facteur de sécurité FS est <1,5.*

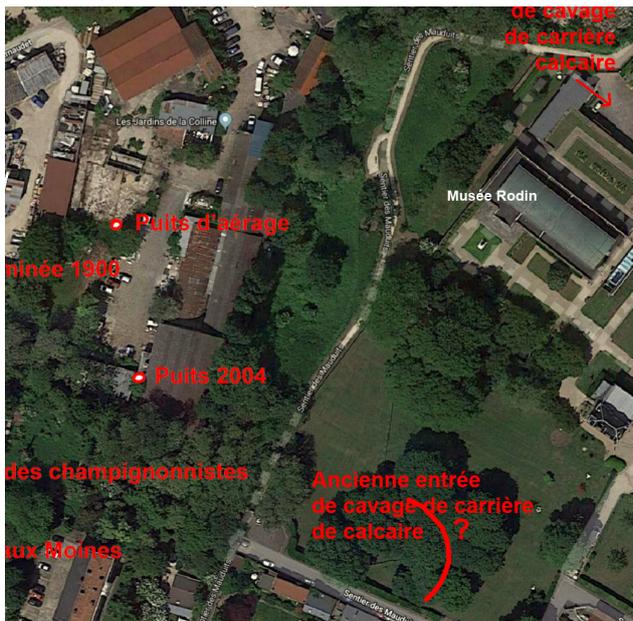
Repérage en rouge sur vue satellite des émergences de la crayère Arnaudet (à gauche). A droite, le parc Rodin et les restes d'anciennes entrées de cavage des galeries d'extraction du calcaire.

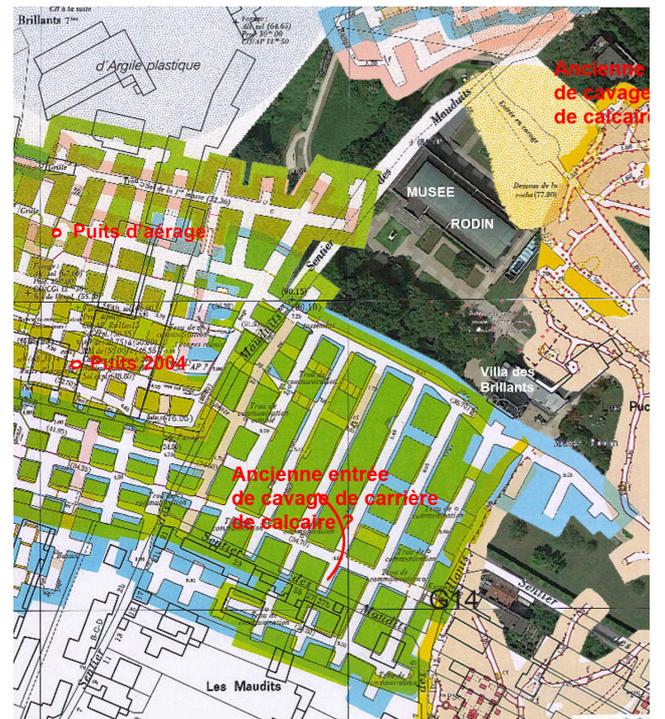
Repérage en rouge sur plans des carrières des émergences des puits (à gauche). A droite, le parc Rodin et les restes d'anciennes entrées de cavage des galeries d'extraction du calcaire.

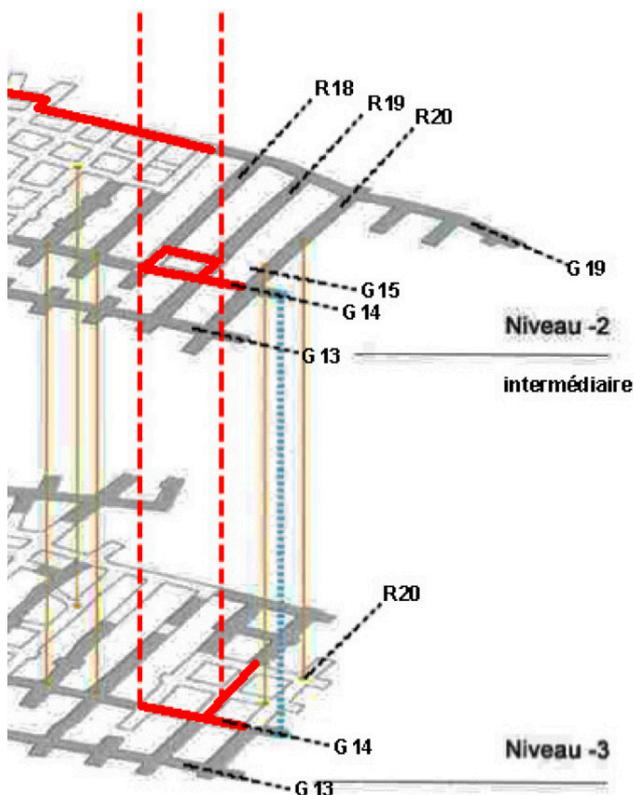
Un pilier de béton...

L'hypothèse de base pour désencombrer cet espace central est que ce pilier pourrait être remplacé par un confortement de béton de la même dimension, mais qui serait un ouvrage creux, réalisé en perçant le sous-sol depuis la surface, une soixantaine de mètres plus haut, à environ 70 m au sud-ouest de la villa des Brillants.

et un puits d'entrée...

Outre sa fonction de sécurisation, la dimension de ce pilier artificiel permettrait de créer un puits comportant escaliers et ascenseurs.

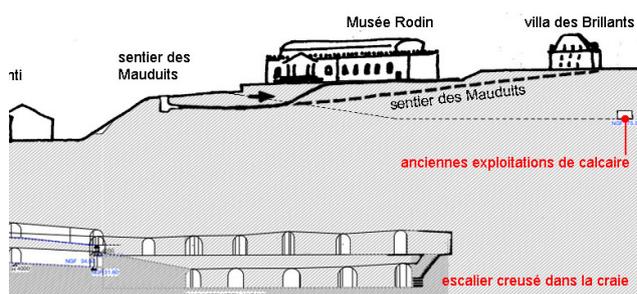
SECTION A-A' secteur EST

www.arsite.info **État actuel** avec l'ancienne entrée de cavage.

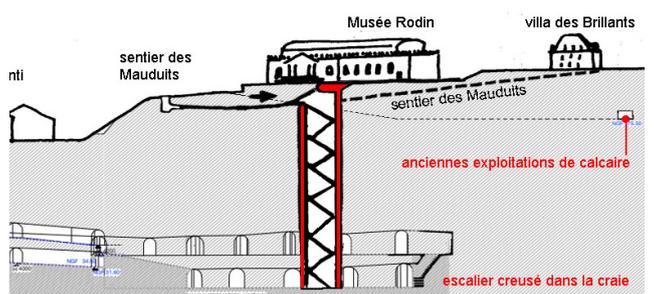
SECTION A-A' secteur EST

Puits d'accès avec émergence dans l'esprit d'une entrée de cavage, sous la pelouse du parc Rodin.

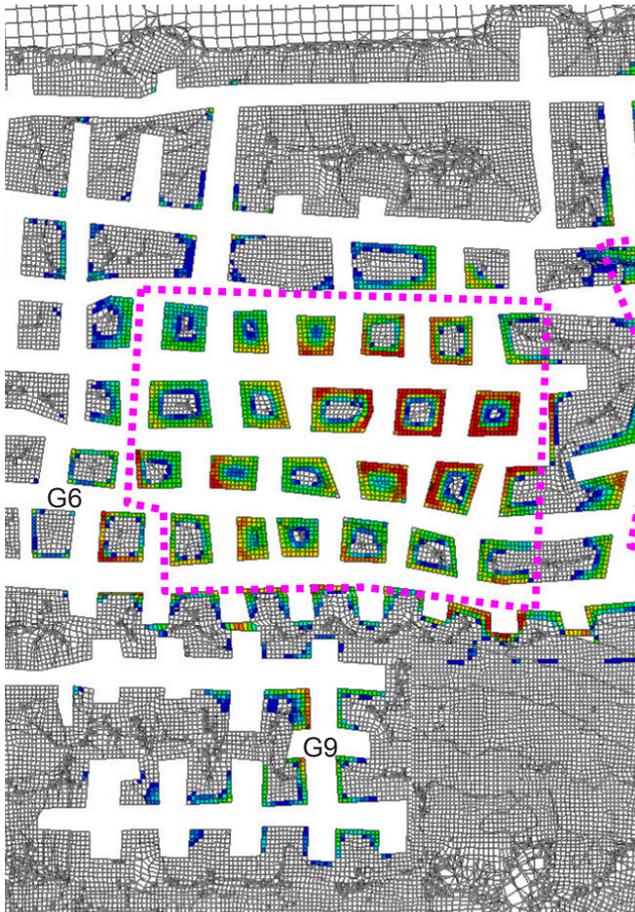
Niveau supérieur avec indication (Ineris, 2017) des piliers dont le facteur de sécurité FS est <1,5.

L'ensemble de la zone de piliers identifiés à risque n'est pas comblé, puisque l'accès reste possible au puits 2004 à travers la galerie G6 (voir ci-contre en bas les galeries comblées).

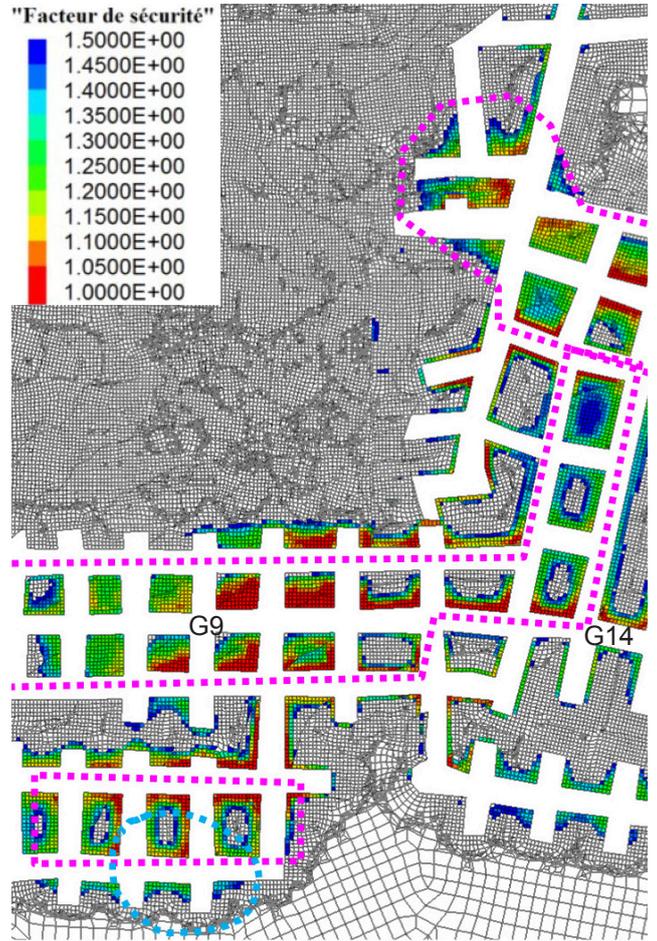
Niveau intermédiaire avec indication (Ineris, 2017) des piliers dont le facteur de sécurité FS est <1,5.

L'ensemble des piliers étant identifié à risque, la zone de comblement traverse l'intégralité du niveau et bloque tout passage du secteur Ouest au secteur Est. Le projet Egis propose un détour à travers le niveau inférieur, en ne comblant pas la galerie G10.

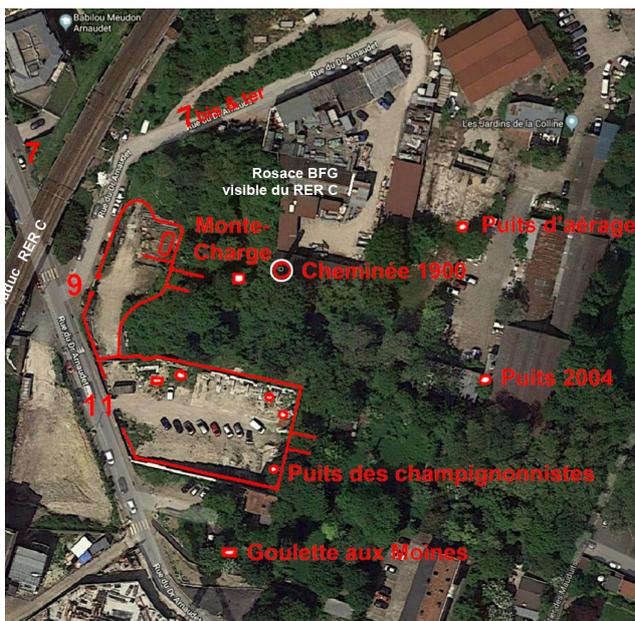
Repérage en rouge sur vue satellite des émergences de la crayère et des deux accès actuels, au 9 et au 11 rue Arnaudet. A comparer à la vue ci-contre :

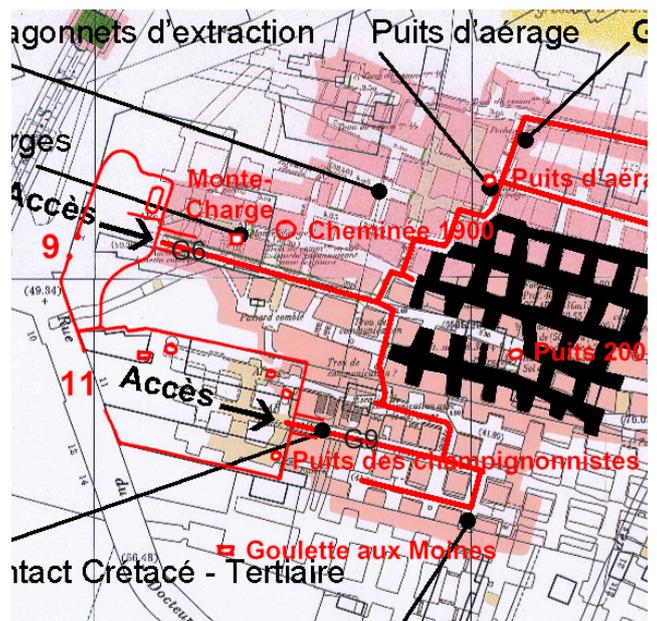
Repérage en rouge sur plan du niveau supérieur des émergences des puits et des accès. En noir les galeries devant être comblées. Le trait rouge représente le circuit prévu par Egis.

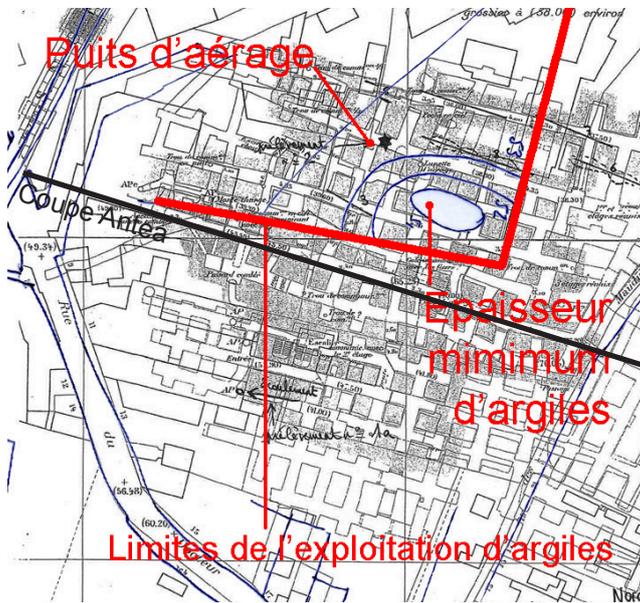
Une troisième arrivée d'eau est enfin le puits d'aérage au nord, qui se situe lui à quelques mètres de la zone de plus faible épaisseur d'argile (moins de 20 cm !) qui se situe au fond d'une cuvette comme l'illustre le plan ci-dessus (issu de la superposition de documents du mémoire d'hydrogéologie réalisé par Christelle Courbet en 2003) sur lequel est repérée la coupe Antea de 2011 en haut de page.

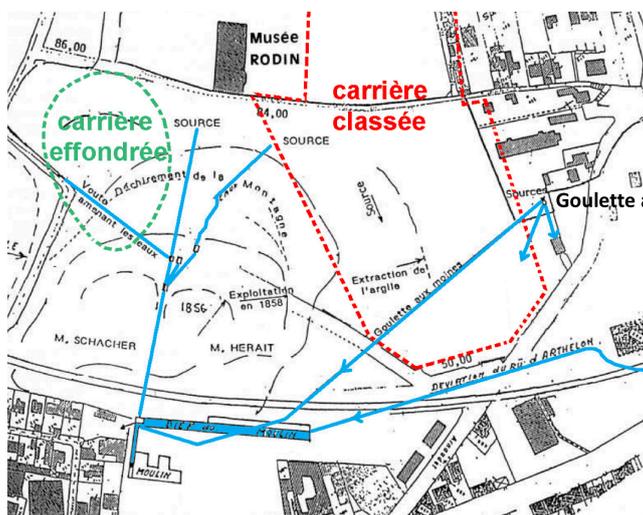
Plan ci-dessus extrait de *Merveilles sous Rodin (Ar'site) colorisé et annoté à partir de celui de l'expertise de décembre 1858.*
